# 文献資料紹介

# 楠川城

やまもとひで  
お  
山本秀雄

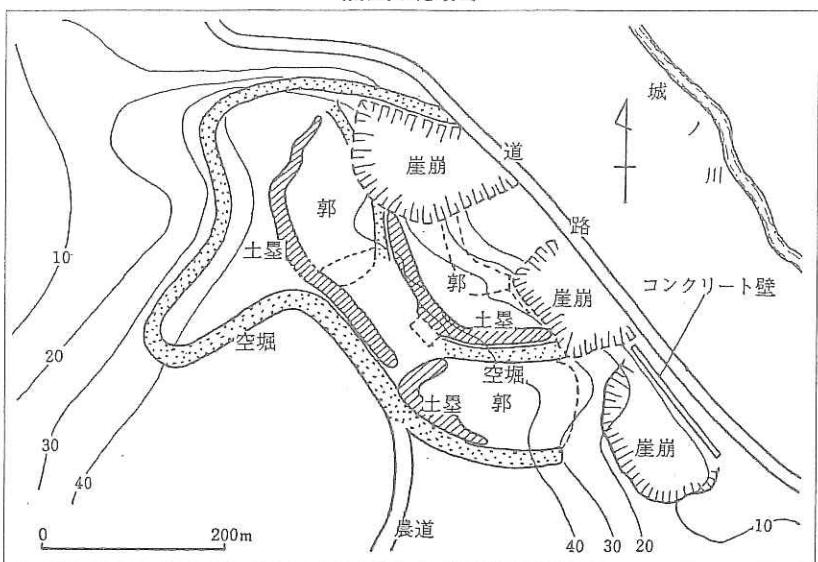
楠川城要図

当城は、東・北・西の三方は断崖で、南は宮之浦岳の麓の丘陵部へ続いている。この丘陵部もかつては城内であつた可能性があるが、いまのところ未調査である。丘陵部との野首は、幅六m、深さ一〇mの堀切で切斷されている。

この堀切はそのまま東から北へとまわり、海岸まで空堀となつていて、現在では西のほうからの登り道が林道となつて通路となつているけれども、この大きな空堀もかつては通路であつた。城の周囲には半円状に土壘が築かれている。南側では幅一〇

m、高さ四mあるが、ともに北に向かうにつれて細く小さくなつていて、

大手口は北より少し西寄りの所で、土壘が二mほど切れている。この付近の土壘と、正面には大量のサンゴの軽石やこの地層に含まれている砂岩が使われていたようである。特に大手口の突き当たりには石積みの基壇があつたようである。左手も一段高くなつて西側の郭へ続き、正面は中央の郭の土壘が五mの高さで存在している。右は東側の小規模な郭となつていて、この三郭の間を二本の空堀が通つていて、

東の郭は崖の所まで続き、東端は約一〇mほど土壘があるが、あとは断崖のため土壘はない。いまは叢木が茂つていて、当時は北方の海を視野に入れることができ広く見通しがきいたものと思われる。

空堀を扶んで中央の郭は東から西へV字形に土壘がある。登り口は東側にある。この郭は中央が低くなつていて、南の一部を除いて崖崩れのため原形が損なわれている。

西の郭は一番広く、中央の郭とは二mの空堀で分けられ、外周は土壘で囲まれている。約八〇mの土壘は現在も原形をとどめており、錦竹や矢竹も生えている。しかし、崖崩れで北側は破壊されてしまった。

楠川城は楠川の集落の東北隣、城之川の河口付近にあった。現在、島内一周道路が海岸寄りを切り取り、また、このため北側が三度にわたって大きく崩れ、全城域の三分の一近くを失ってしまった。

崖崩れの土木工事のためにこの郭へはブルドーザーが入ったため、一部がさらに壊されている。
